ВЛИЯНИЕ ВНУТРЕННИХ ДЕФЕКТОВ НА ПРОЧНОСТЬ БОКОВЫХ РАМ ТЕЛЕЖЕК ГРУЗОВОГО ВАГОНА

Ташкентский государственный университет транспорта

Кафедра "Вагоны и вагонное хозяйство"

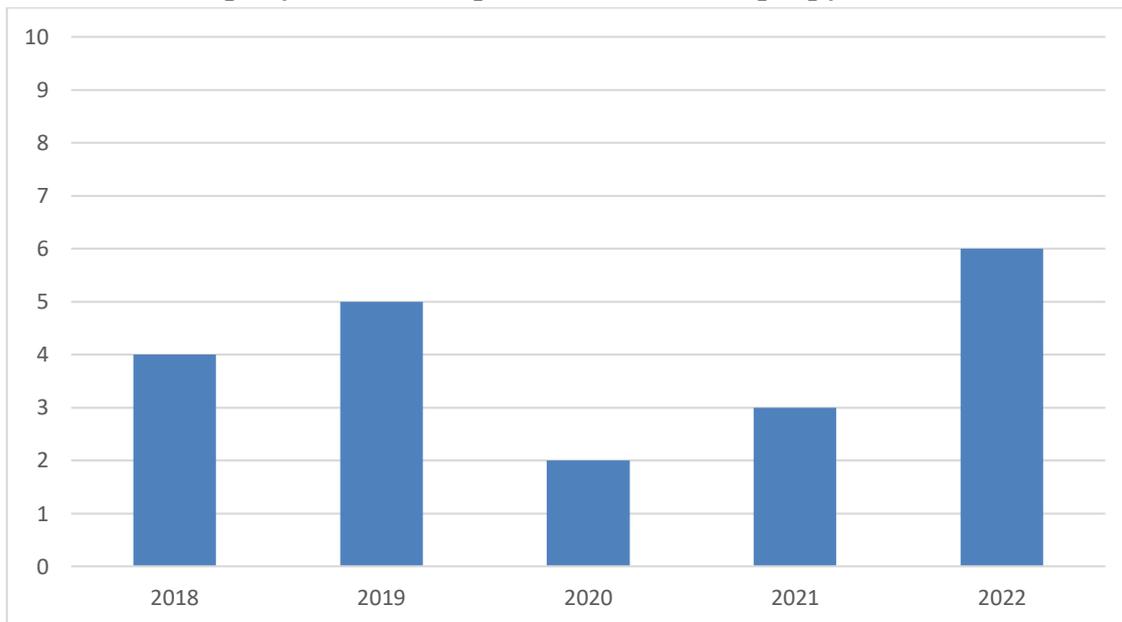
Рисунок 1 – Количество изломов боковых рам грузовых вагонов с 2018 по 2022 в сети железных дорог ОАО «O'zbekiston temir yo'llari»

подвижного состава. На рисунке 1.1 приведено распределение 137 случаев изломов рам на сети железных дорог России по годам.

Как видно из рисунка 1.1, в среднем ежегодно разрушается 4 боковых рам.

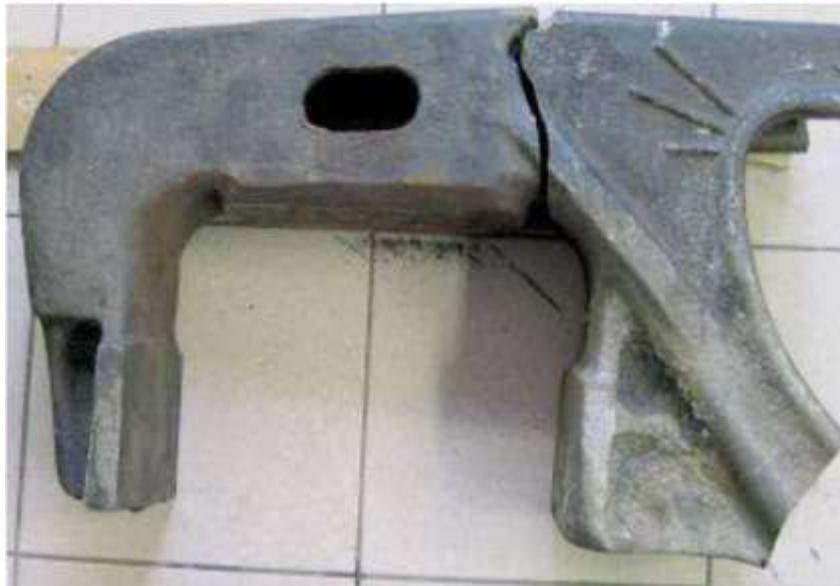
Рисунок 2 – Излом боковой рамы по внутреннему углу буксового проема

Изломы боковых рам происходят исключительно по радиусу R55 внутреннего угла буксового проема. Причинами изломов являются грубые нарушения технологического процесса изготовления отливок, которые реализуются в появлении недопустимых внутренних дефектов литейного происхождения и пониженных механических свойствах стали – пределе текучести и ударной вязкости при температуре -60°C . Соотношение этих двух основных причин примерно равно. Если наружные литейные дефекты и несоответствующие

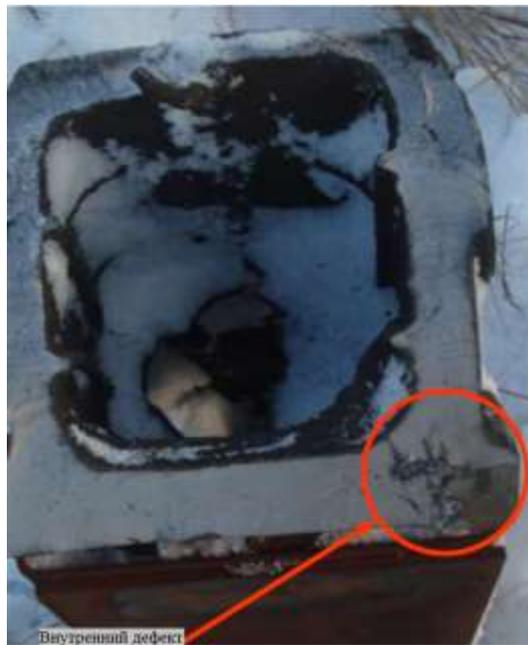
Рисунок 3 – Излом боковой рамы с внутренним литейным дефектом

Зачастую, внутренние дефекты залегают в галтелях, границах ребер жесткости, Т-образных сечениях элементов боковых рам, обладающих низкой контролепригодностью для методов неразрушающего контроля. На практике, именно такие дефекты, в виде усадочных раковин и песочных засоров с острыми границами, локализованные в нагруженных зонах боковых рам, приводят к повышенной концентрации напряжений в острых вершинах. Возникновение нормальных напряжений в острых вершинах внутреннего литейного дефекта сводится к симметричному (относительно линии трещиноподобного внутреннего литейного дефекта) деформированию, то есть к трещине отрыва.

Практические исследования изломов боковых рам в стендовых испытаниях подтверждают, что усталостные трещины зарождаются в острых вершинах внутренних литейных дефектов при симметричном деформировании. Обратное симметричное деформирование (то есть поперечный и продольный сдвиг) не способствует зарождению и развитию усталостных трещин в вершинах внутренних литейных дефектов.
